陕州区 2018 年大营镇棚户区改造项目（吕崖嘉园南区）-2 地块  
土壤污染状况初步调查报告  
（送审版）

调查单位：河南省岩石矿物测试中心

编制日期：二〇二二年六月

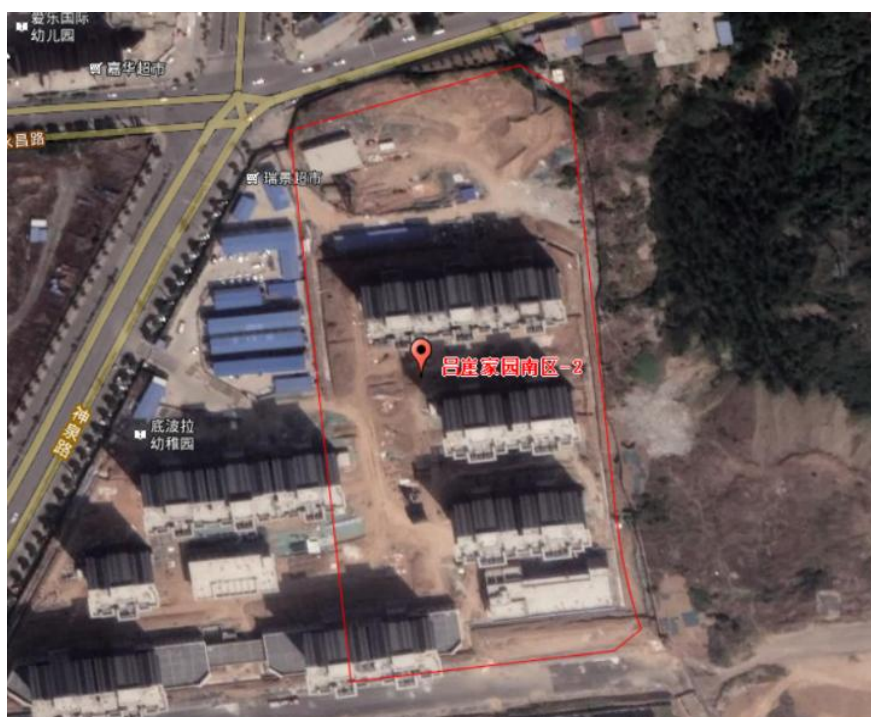
图 3-7 调查地块现状图

2022 年 7 月接到委托后，我单位成立项目组，组织技术人员对调查地块进行了详细现场踏勘，根据现场踏勘，地块内已经开始建设，内有 3 住宅楼及 1 栋幼儿园，住宅主体已经成型，部分住宅楼已经封顶，楼层设计最高 18 层，有 2 层地下车库等。

另外，结合现场勘查、调查访谈地块原使用人、咨询施工方入场时现状情况描述及入场前所拍照片来看，地块内未见异常及污染痕迹。地块现状图见图 3-7 所示：

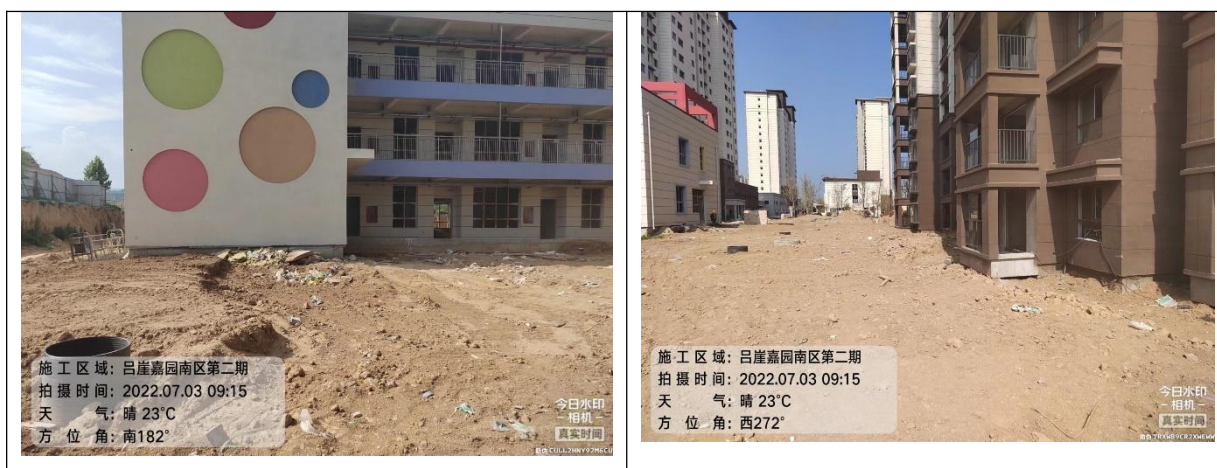
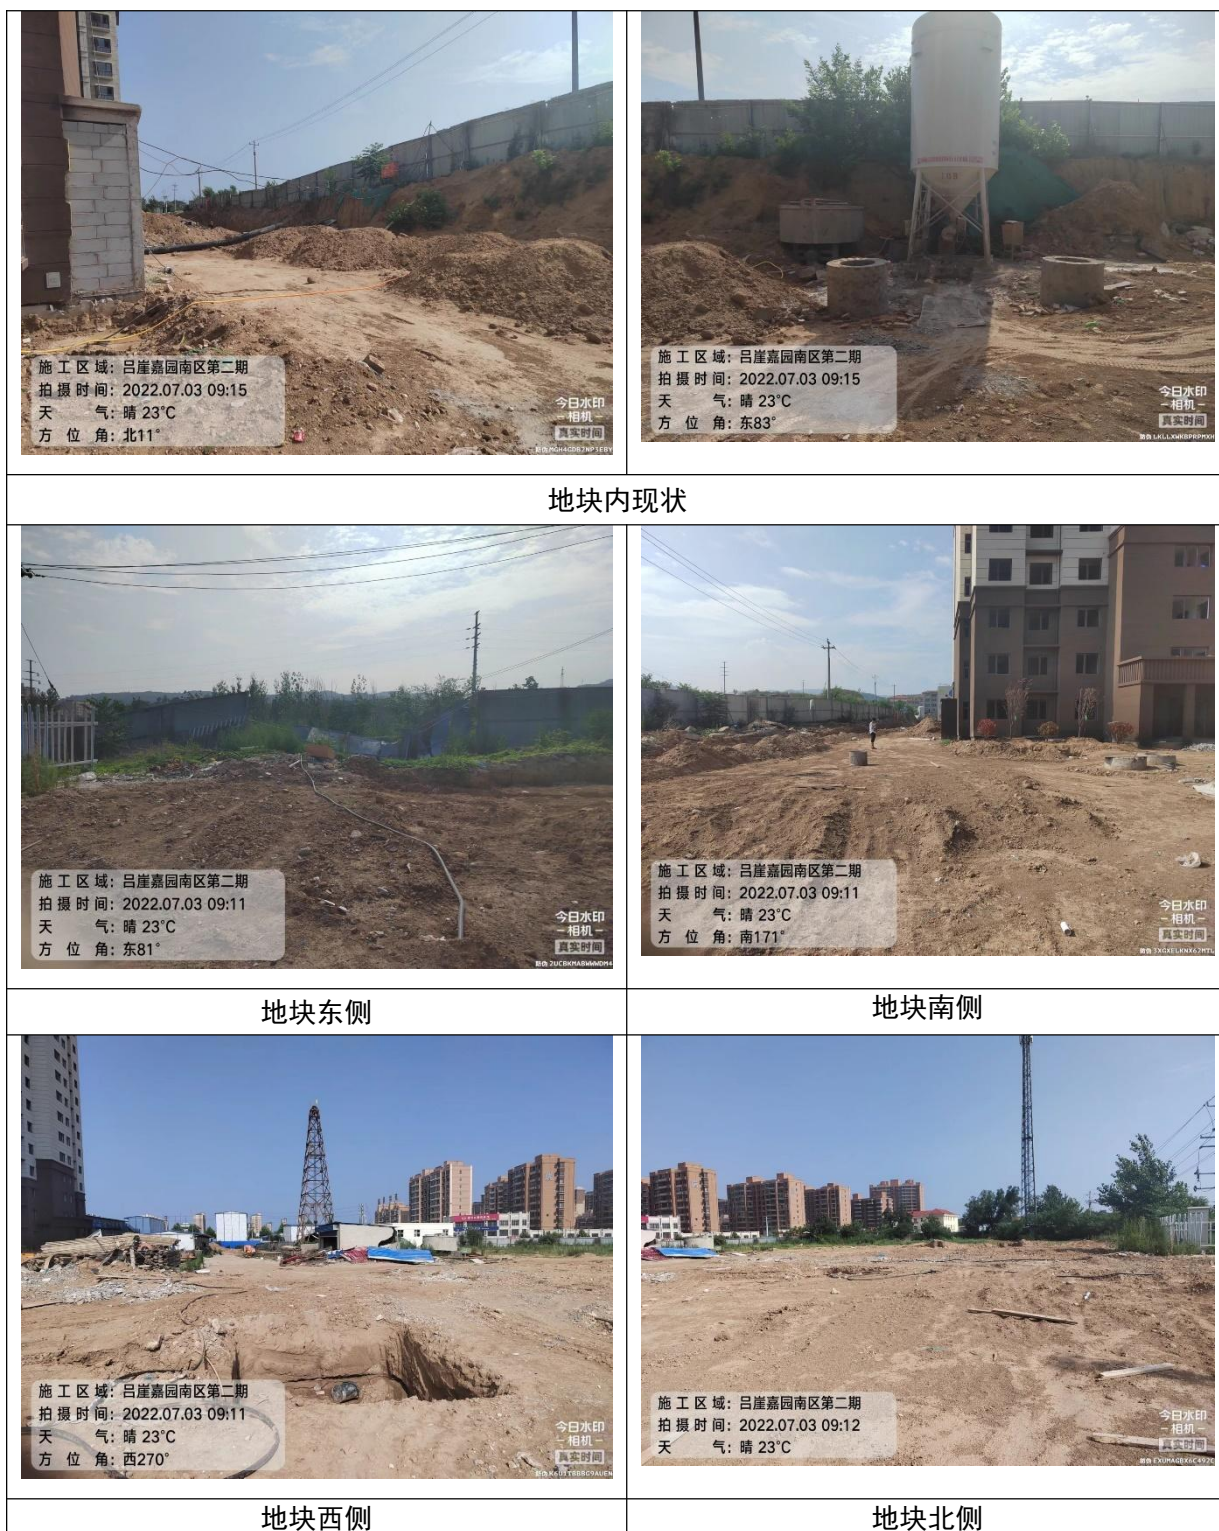
图 4-1 本地块及周边现场照片

根据现场踏勘结果，本地块位于内有 3 住宅楼及 1 栋幼儿园，住宅主体已经成型，部分住宅楼已经封顶，楼层设计最高 18 层，有 2 层地下车库等。另外，结合现场勘查、调查访谈地块原使用人、咨询施工方入场时现状情况描述及入场前所拍照片来看，地块

内未见异常及污染痕迹。地块相邻四周无工业企业存在。地块周边 1km 范围内敏感目标主要为居民楼、学校、医院等。

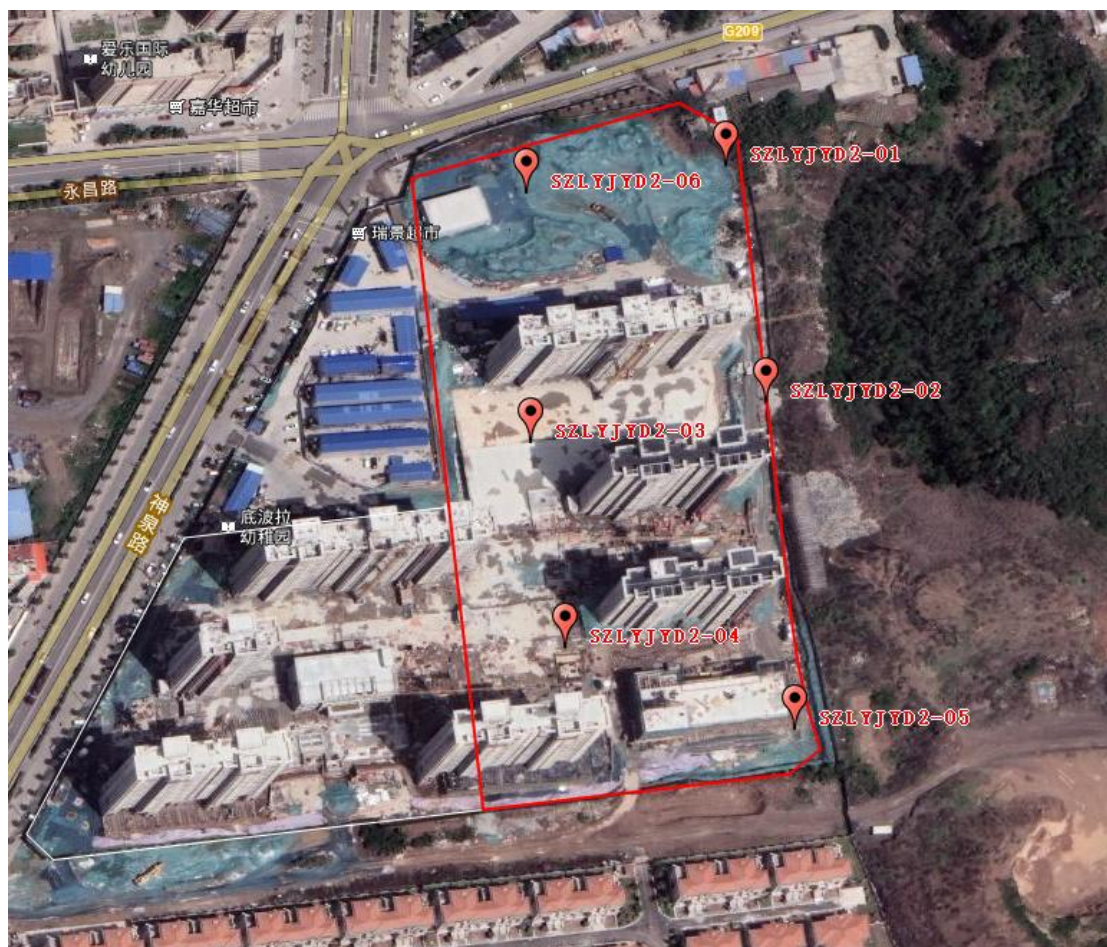
图 4-3 采样点位分布图

**结果分析：**根据 XRF 检测结果，各点位土壤重金属元素镉、汞均未检出，砷、总铬、镍、铜、铅、锌含量均有不同程度的检出，地块内土壤重金属检出值和土壤环境背景值进行对比，可以看出地块内重金属砷、铬、镍超出背景值，但均满足 GB36600-2018 第一类用地筛选值要求。根据 PID 检测结果 6 个样品中挥发性有机物均未检出。XRF 和 PID 检测结果表明调查地块内的环境状况可以接受。
